Renovering af stakladen i 2013

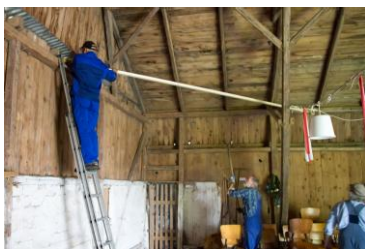
Afstivning for stabilisering af østgavl, 19. august 2013.
Henrik Persson, Jens Johan Dahlkild og Axel Dolleris.

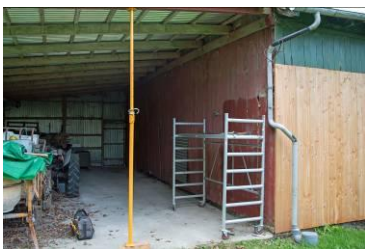
Soldat aflaster tag, så østfacade kan demonteres.

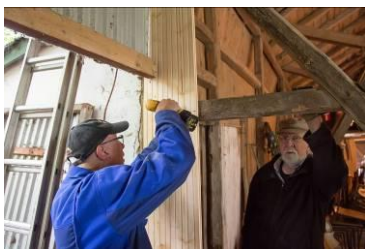
De første nye brædder monteres på østgavlen, den 2. sep. 2013 af Henrik Persson og Axel Dolleris.

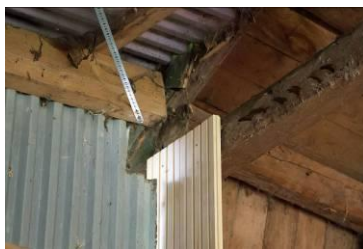
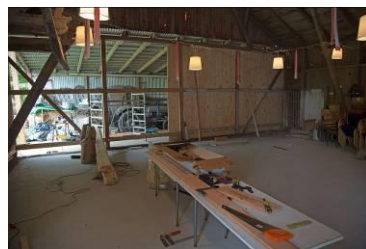
Halvdelen af den nederste del af østgavlen er færdig.

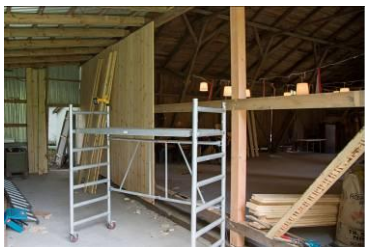
Den nye trækonstruktion.

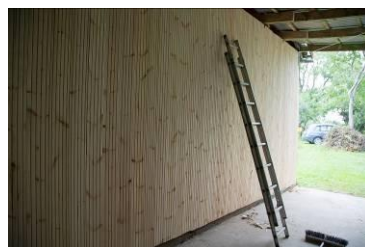
Færdig østgavl udefra.

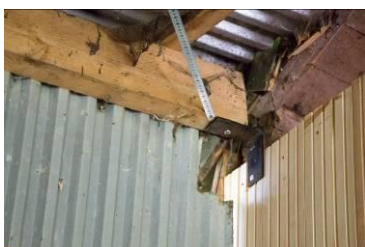
Sydøstligste hjørne, ekstra understøttelse af tagspær i maskinhus.

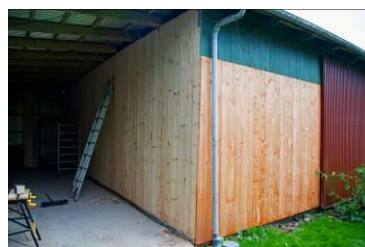
Færdig østgavl udefra.
